PLANO DE GESTÃO INTEGRADA

ORLA DE ARARANGUÁ

Versão preliminar: junho de 2016

Versão final: julho de 2022

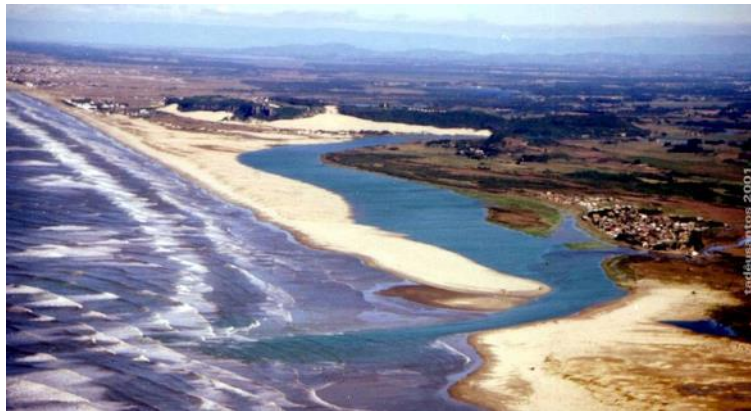
Figura 4: Encontro das águas fluviais e marinhas na costa de Araranguá. Foto: Tadêu Santos

A costa litorânea da porção sul catarinense apresenta-se como uma longa praia arenosa, contígua ao litoral gaúcho, onde existe um sistema de lagoas costeiras separadas do mar por uma barreira arenosa (SCHERER et al., 2009). A costa oceânica de Araranguá, a ser intervencionada com o presente PGI, apresenta aproximadamente 12 km de extensão, atingindo grandes áreas em direção ao continente, cortada pela desembocadura do Rio Araranguá (*Figura 4*).

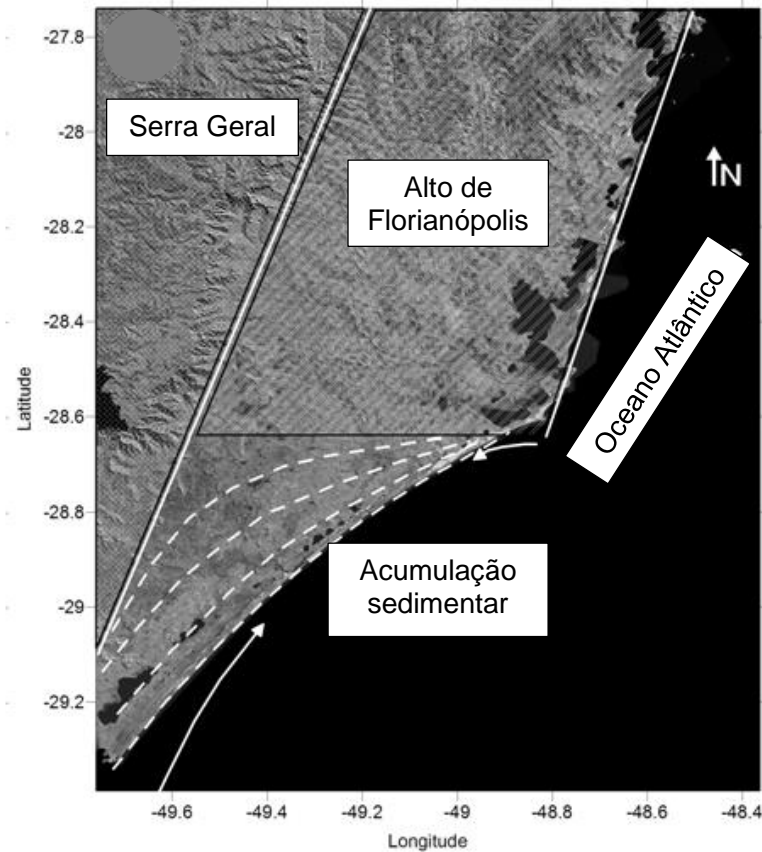
Figura 7: : Arranjo geométrico dos altos geológicos componentes do sul catarinense, configurando um grande embaixamento, onde são depositados sedimentos provenientes da deriva litorânea e do intemperismo do embasamento (Fonte: modificado de Siegle e Asp, 2007).

A Geologia de Santa Catarina é descrita em cinco províncias geológicas principais, por seus caracteres petrográficos, estruturais, sedimentares e evolutivos, são elas: o Escudo Catarinense; a Bacia do Paraná; o Planalto da Serra Geral; o Complexo Alcalino e a Província Costeira (HORN FILHO; DIEHL, 2001). A Província Costeira de Santa Catarina (PCSC) por sua vez, é dividida em três setores: Norte, Central e Sul (HORN FILHO; DIEHL, 2001). A PCSC é constituída de duas unidades geológicas maiores: o embasamento e as bacias sedimentares marginais de Pelotas e de Santos. O embasamento, constituído por rochas das províncias geológicas do Escudo Catarinense, da Bacia do Paraná e do Planalto da Serra Geral, é aflorante em algumas regiões na forma de elevações, maciços rochosos, promontórios e ilhas, representam as terras altas da PCSC (HORN FILHO, 2003). As bacias de Santos e de Pelotas configuram a margem continental da PCSC, caracterizada como uma margem continental “deposicional”, limitadas geograficamente pela Plataforma de Florianópolis, nas imediações do cabo de Santa Marta (HORN FILHO, 2003). Siegle e Asp (2007) concluem que a região tem sua sedimentação de longo prazo influenciada principalmente pela conformação geométrica do alto de Florianópolis, e da Serra Geral, que formam um grande embaimento ilustrado na *Figura 7*.

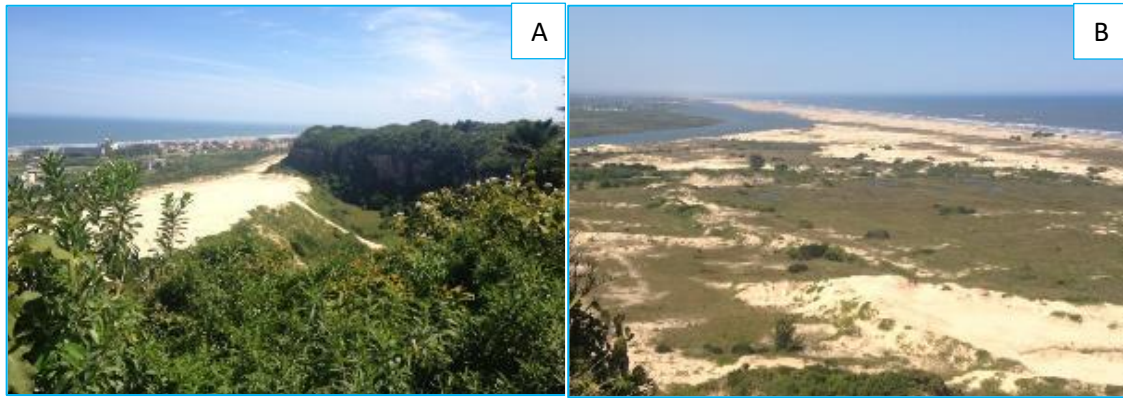
Figura 9: Paisagem costeira do Morro dos Conventos (trecho 1C) observada do mirante do farol, A) vista para sul, com ângulo para a falésia que compõe a margem E do morro, campo de dunas e ocupação humana; B) vista para norte, da ponta da falésia (trecho 2), de onde pode se observar o sistema fluvial do rio Araranguá e os demais ambientes que formam um mosaico de restingas. (Fotos: Eduardo Barboza)

Ao longo da PCSC são encontrados alguns afloramentos remanescentes de Formações da Bacia do Paraná. No litoral de Araranguá, como já mencionado encontra-se entre estas formações, o Morro dos Conventos (Figura 9A), uma referência geomorfológica no Litoral Sul de Santa Catarina. É caracterizado como um tabuleiro sedimentar com um leve mergulho para sul (GORINI, 2013), um testemunho do Grupo Passa 2, que teve suas camadas lavadas pela ação fluvial e pelo intemperismo, aflorando na área de estudo a Formação Rio do Rastro, resquício do Permo-Triássico, desenvolvido a aproximadamente 250 M.A. (WARREN et al., 2008). A Formação Rio do Rastro (ou Rasto) é separada nos Membro Serrinha, que é base, e Morro Pelado, no topo, constitui uma sucessão de sedimentos de offshore transicional para depósitos deltaicos e eólicos (GORDON JR., 1947).

O lado leste do tabuleiro Morro dos Conventos possui morfologia de falésia com 70 a 80 m de altura (GORINI, 2013), e ao pé do paredão, se estende um campo de dunas livres e parcialmente fixadas pela vegetação. Atualmente a barreira costeira arenosa holocênica do Morro dos Conventos possui menos de 1 km de largura, composta por um mosaico de ambientes e formações vegetais de restinga. O campo de dunas encontra-se separado da praia por uma planície de deflação eólica alagadiça, seguida por uma região de dunas de precipitação e de frente do mar, um cordão de dunas frontais (*Figura 9B*).

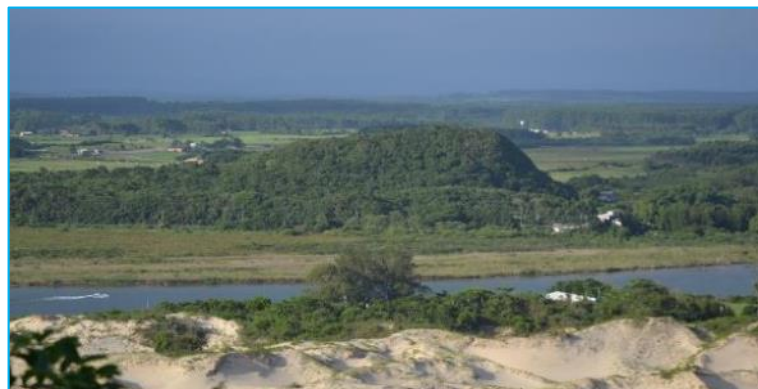
Figura 10 Morro Agudo (trecho 3), afloramento da Formação Rio do Rastro associado a sedimentos inconsolidados, com depósitos eólicos e de sambaquis, coberto de Mata Atlântica observado do mirante do farol, no extremo nordeste do Morro dos Conventos (Foto: Louize Paz).

Outro afloramento de rochas sedimentares da Formação Rio do Rastro no litoral araranguaense é o Morro Agudo (*Figura 10*), ao norte do curso do Rio Araranguá, que associado a sedimentos inconsolidados eólicos e sítio arqueológico do tipo Sambaqui (Campos, 2010), dá importante suporte a formações vegetais do Bioma Mata Atlântica e compõem a bela paisagem da região.

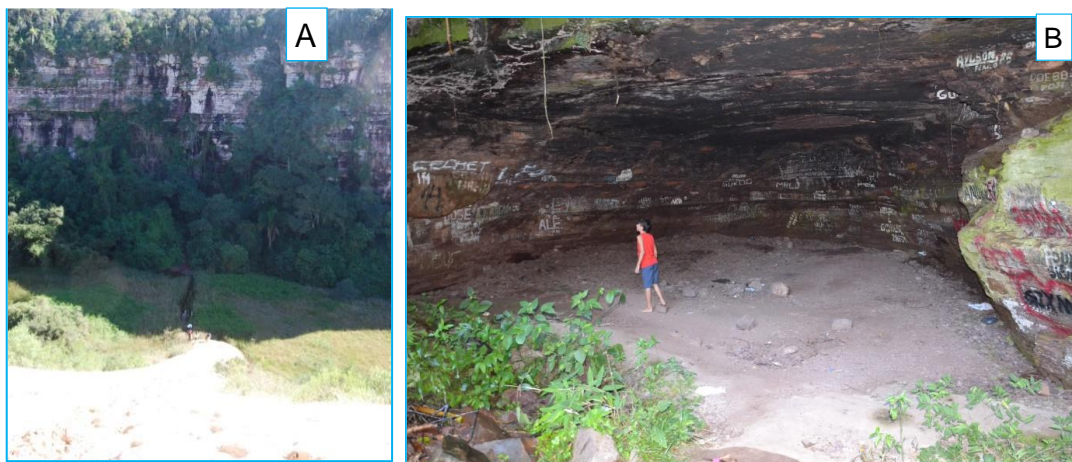
Figura 13: Furna do Morro dos Conventos: A) Acesso a furna, com trecho de duna íngreme, área alagada e pedregulhosa (Foto: Gabriela Rockett); B) Furna do Morro dos Conventos (trecho 2) com suas fácies sedimentares escondidas por de trás de principalmente inscrições de nomes e datas (Foto: Louize Paz).

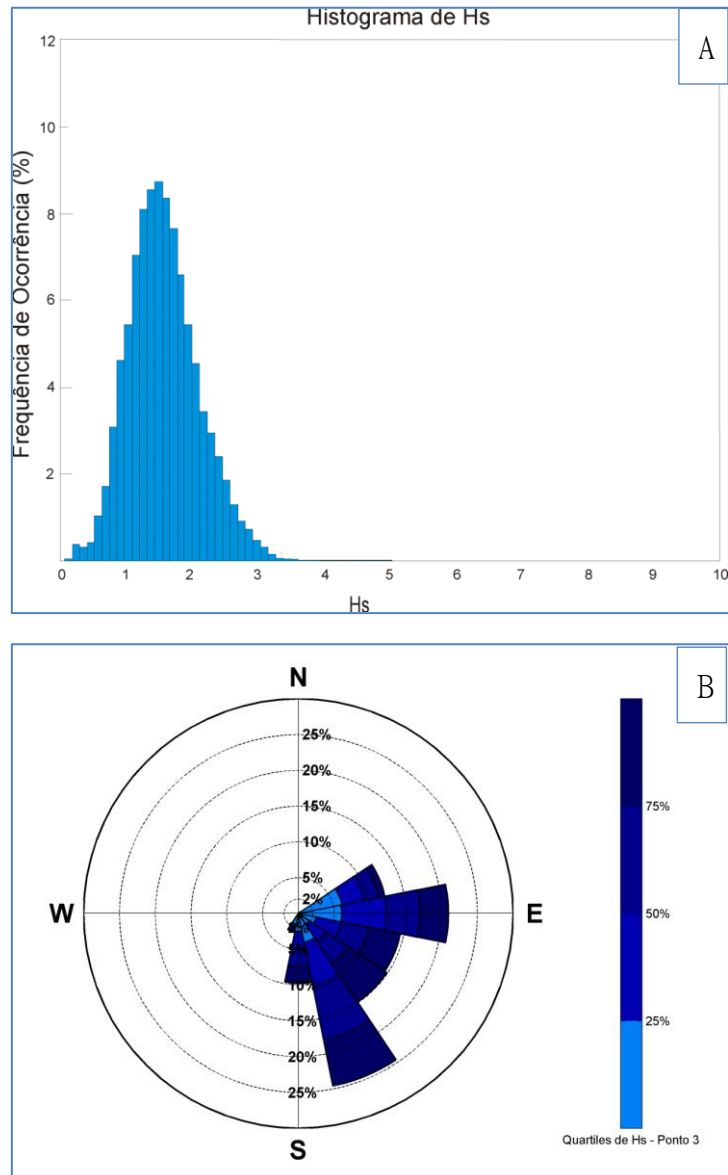
Figura 15: Comportamento de ondas em águas rasas na praia do Morro dos Conventos. A) Histograma de altura significativa de onda; e B) Rosa direcional de altura significativa de ondas. Fonte: SILVA, 2012.

A costa oceânica da região é dominada por ondas, com regime de micromaré, semi-diurna, com duas preamares e duas baixa-mares ao dia (D'AQUINO et al., 2010). Em levantamento efetuado por Araújo et al. (2003) verificou-se que as ondulações que atingem o sul catarinense são predominantemente de sul (40,23%), seguidas pelas ondulações de leste (26,08%), de sudeste (24,48%) e de nordeste (8,25%). As alturas significativas de ondas em águas profundas de maior frequência são de aproximados 2 m. Contudo, em sua análise de aproximados 60 anos, Silva (2012) constatou ondas de até 9,2 m, de oeste, que se propaga para o mar aberto. A distribuição dos valores de altura significativa em águas rasas teve média mais frequente de ondas de 1,5 m, com até 5,9 m em eventos extremos para a série de dados de 60 anos, com direção de incidência de sudeste (*Figura 15*) (SILVA, 2012).

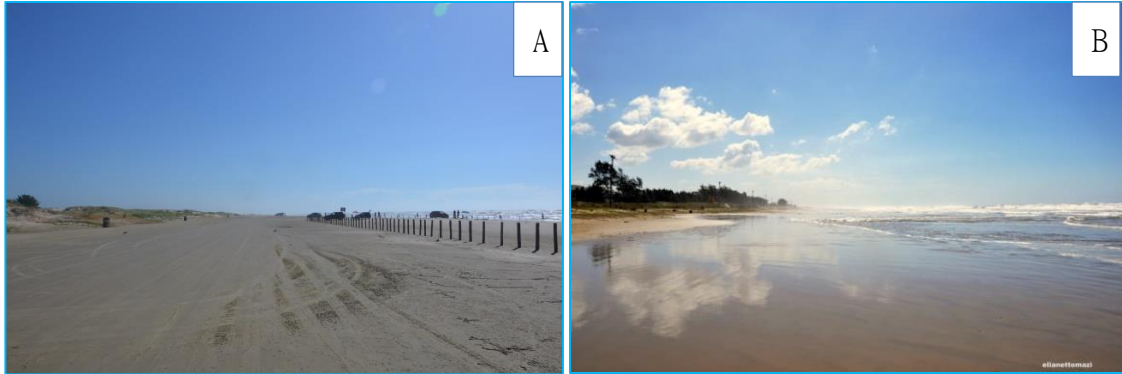
Figura 16: Praia dissipativa do Morro dos Conventos (trechos 1 e 2): A) Praia em dia com onda de tempo bom (Foto: Louize Paz); e B) Praia no centro do Balneário Morro dos Conventos (trecho 1C) com ocorrências de ondas de tempo ruim – ressaca (Foto: Eliane Tomazi).

A praia oceânica de Araranguá (Figura 16) apresenta estágio morfodinâmico dissipativo (MACHADO, 2005). Com ondas que arrebentam longe da linha de costa, de maneira deslizante, dissipando toda a energia ao longo das barras da extensa zona de surfe. A modificação no perfil praiar está relacionada à energia de ondas. Tempo bom acarreta ondas menores dissipando uma baixa energia, com transporte progressivo dos sedimentos em direção à praia, e tempo ruim é acompanhado de ondas maiores de maior energia e intensifica a erosão (SHEPARD, 1973). Essa troca de sedimentos, pode se dar de forma sazonal, como é exemplificado na figura 3, onde no inverno ondas de tempo

ruim erodem a praia (Figura 16A e Figura 17A) e no verão esse sedimento é transportado de volta a praia pelas ondas de tempo bom (Figura 16B e Figura 17B).

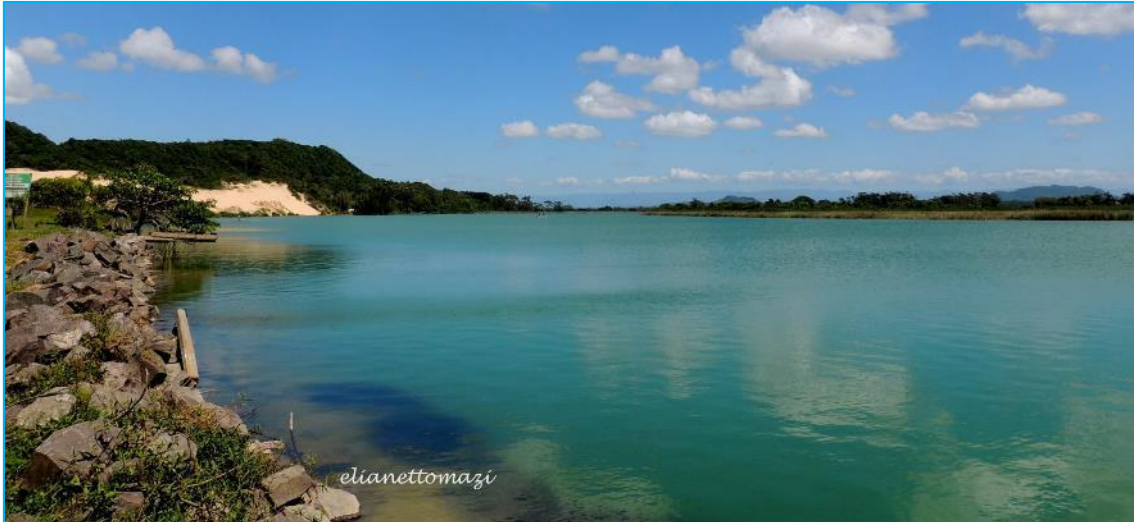
Figura 19: Rio Araranguá (trecho 3) com sua coloração característica. Foto: Eliane Tomazi.

O Rio Araranguá (trechos 3 e 4) possui uma extensão de 35 km e profundidade média de 8 m, alcançando o máximo de 15 metros. Nasce da união dos rios Mãe Luzia e Itoupava que são formados por águas vindas do alto da serra, que no local denominado Forquilha Grande se unem, recebendo o nome de Rio Araranguá até chegar ao Oceano Atlântico (PLANO DE TURISMO DE ARARANGUÁ, 2015). Caracterizado pela coloração das suas águas com variações de tonalidades verdes e azul (*Figura 19*), o rio está comprometido pela atividade carbonífera que ocorre com intensidade na sua bacia.

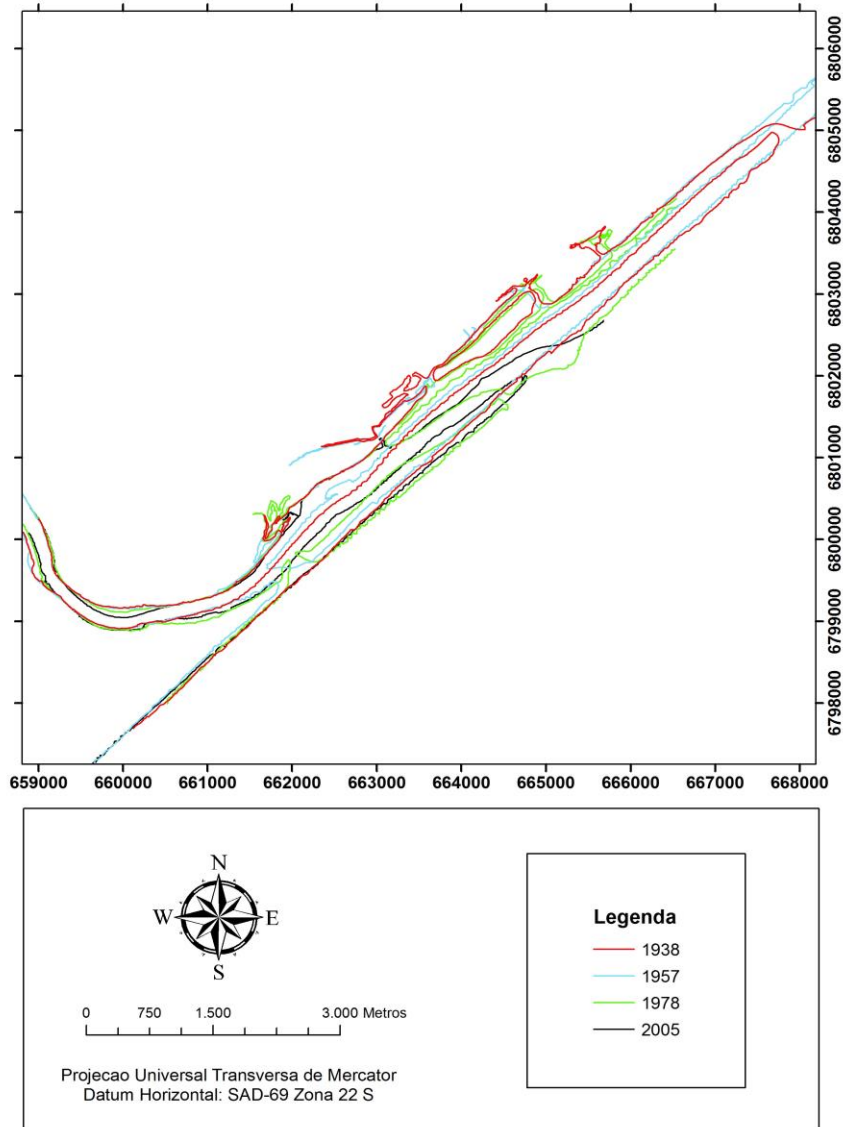
Figura 20: Variação da desembocadura do Rio Araranguá entre os anos de 1938 e 2005. Fonte: SILVA, 2009.

Na *Figura 20* são demonstradas as diferentes posições da foz do Rio Araranguá (trecho 4) obtidas no estudo de Silva (2009). Entre os anos de 1957 e 1978 a taxa de migração da desembocadura do rio Araranguá foi de 158,9 m/ano; entre 1978 e 2005 de 36,0 m/ano; e entre 1957 e 2005 foi de 89,75 (SILVA, 2009). Embora poucos anos tenham sido considerados para essa análise, pode-se perceber que a dimensão da taxa de migração do rio Araranguá é da ordem de dezenas de metros por ano, apresentando uma média de 94,66 m/ano (SILVA, 2009). O padrão de migração do Rio Araranguá foi considerado de alta energia por Silva (2009), pois, apesar da largura do canal ter variado ao longo dos anos, esta foi modificada devido à abertura de novas desembocaduras por várias vezes durante o período de tempo analisado. Silva (2009) conclui que a migração do Rio Araranguá se dá pela maneira mais comum, a de erosão a sota-mar e acresção a barla-mar.

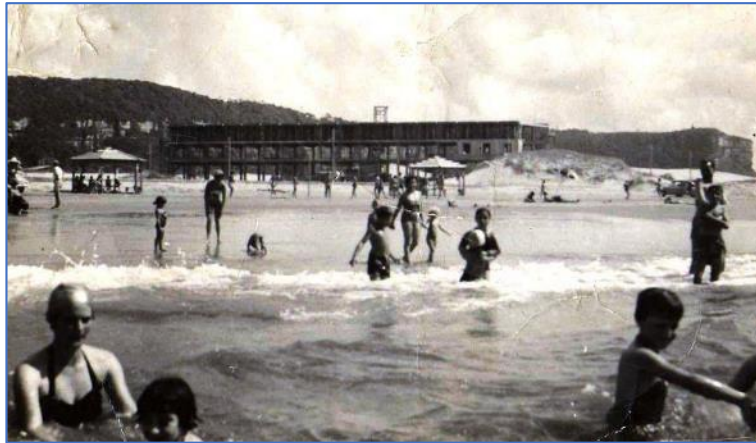
Figura 33: Edifício Erechim em construção. (Foto: autor desconhecido)

O Edifício Erechim foi o primeiro do Balneário Morro dos Conventos (Figura 33e Figura 33A), e contou com a supressão das dunas frontais (GORINI, 2013). Originalmente

seu estacionamento era aberto, com três andares sobre pilares. Contudo, uma grande maré meteorológica atingiu a região, e sem a proteção das dunas frontais, o Erechim teve seus pilares atingidos pela ação das ondas. Por isso, próximo à estrada de acesso foi construída uma grande garagem para a colocação dos veículos, posteriormente desativada, bem como, houve também o posterior fechamento das garagens na base do prédio, que passaram de garagens, a bares, mercados e atualmente são apartamentos (GORINI, 2013).

Para que ressacas do mar não atingissem o Edifício Erechim novamente, na época da grande ressaca, foi construída uma espécie de dique, em granito, com aproximadamente 2 m de altura onde se situavam as dunas frontais removidas (GORINI, 2013). O acesso à praia se dava por escavas de madeira para a descida do muro, mas a ação deposicional acarretou no nivelamento (GORINI, 2013) e a regressão da linha de costa na região, distanciou-se o edifício do mar e da dinâmica marinha. Seguida a construção do Erechim, foram iniciados os edifícios Criciúma e Araranguá (Figura 34B), mais distantes do oceano.

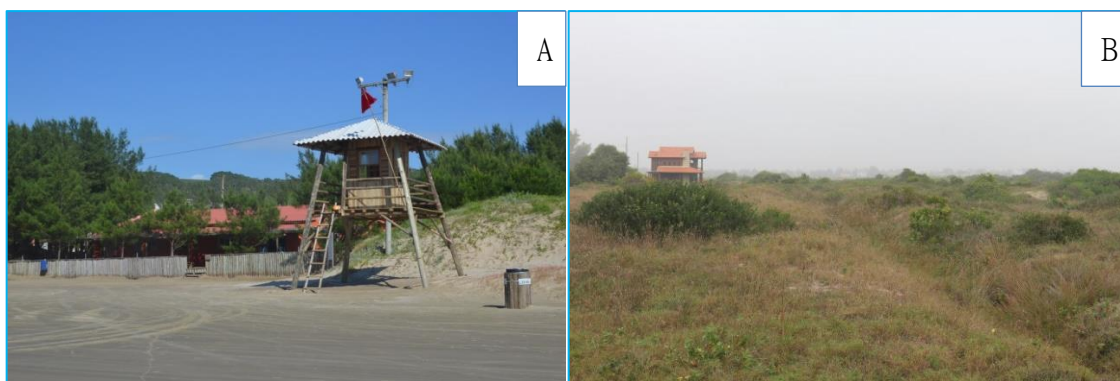
Figura 38: Ocupações em APP e terrenos da União ao sul da desembocadura do Rio Araranguá: A) Restaurante e guarda-vidas em áreas sensíveis, mas prestando serviços ao turista (Foto: Louize Paz); e B) Residência de uso ocasional em APP (Foto: Município de Araranguá).

A ocupação desordenada é o principal fator na perda de habitats na zona costeira. Os loteamentos projetados para a orla marítima de Araranguá, ao sul da desembocadura, não atendiam as especificações de áreas protegidas, sendo assim, há ocupação pontual em áreas ambientalmente sensíveis e da União. Há a instalação de alguns equipamentos de apoio ao turista, como restaurantes, e guaritas dos bombeiros (*Figura 38A*), além de ocupações de segunda residência nessas áreas, que em muitas vezes são duvidosas quanto ao status de proteção, mas que de qualquer forma impactam a paisagem, como é o caso da casa da *Figura 38B*.

diversas ações judiciais provenientes de denúncias de ONG's da região, como é o caso da casa da *Figura 38B*, com diferentes desfechos e condenações.

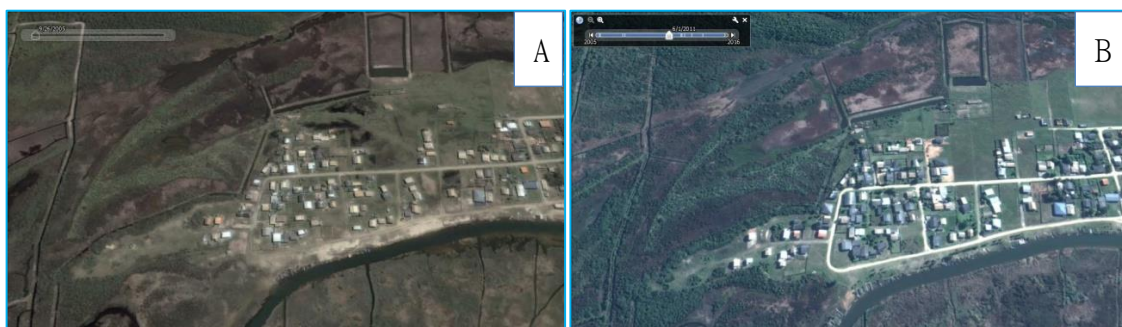
Figura 40: Imagens da expansão da ocupação do Mangue Seco (trecho 3), na localidade de Ilhas: A) 2005; e B) 2011. Fonte: Google Earth.

Na orla fluvial da área de atuação (trecho 3) a situação de ocupações e aterros irregulares são mais preocupantes. Na *Figura 40* são apresentadas imagens históricas da ocupação do “Mangue Seco” em Ilhas, entre os anos 2005 e 2011. Observa-se o incremento de ocupações para o interior de áreas úmidas e a consolidação de vias. Há o comércio recorrente de lotes em área da união e de preservação permanente de forma irregular, nas localidades de Ilhas e de Morro Agudo.

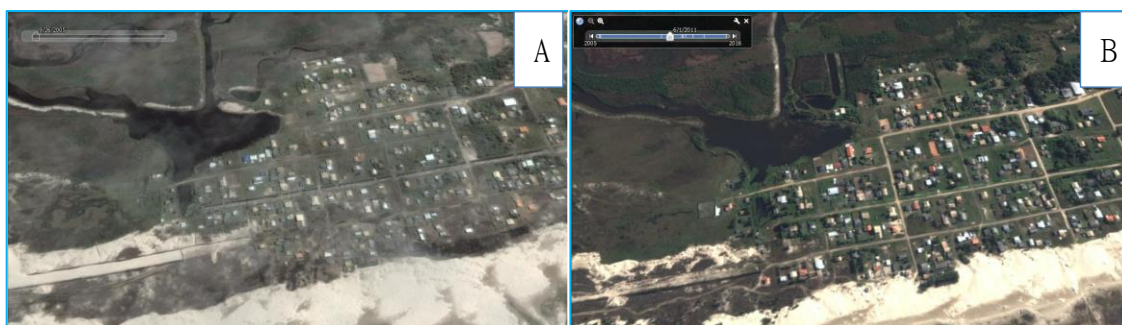
Figura 41: Imagens da expansão da ocupação da localidade de Barra Velha (trecho 5): A) 2005; e B) 2011. Fonte: Google Earth.

Junto à orla marítima, na localidade de Barra Velha (trecho 5), ao norte da desembocadura do Rio Araranguá, também há ocupação e aterro de áreas sensíveis. Além de se tratar de uma área de geologia recente, que configurava a desembocadura em meados dos anos 1950. Na *Figura 41* são apresentadas imagens históricas do Google Earth, de 2005 e 2011, onde pode ser observada a expansão da ocupação. Na localidade de Barra Velha (trecho 5), há a recorrente reclamação de que dunas estão invadindo casas. Isso se dá pelo fato de a ocupação desordenada se dar muito próxima estes ambientes que são muito instáveis, ou seja, susceptíveis a pequenos desequilíbrios do meio. Sua característica móvel dá a premissa para o distanciamento da ocupação, além de sua sedimentação recente sendo a área onde se localizava a foz do Rio Araranguá na década de 1950, conforme já mencionado.

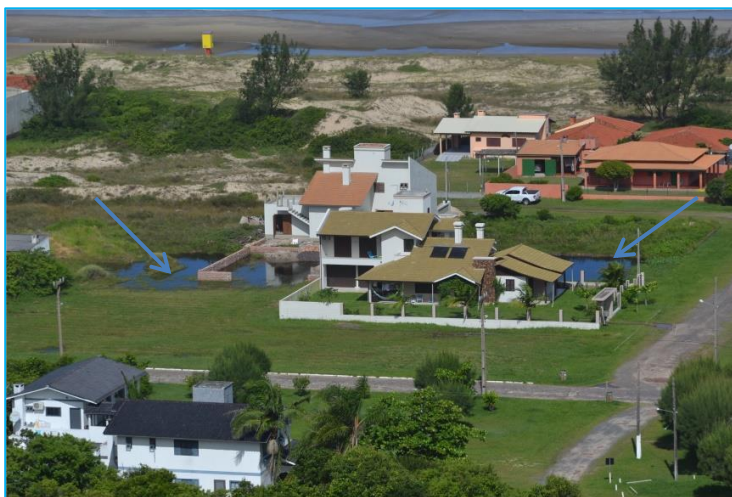
Figura 42: Áreas alagadas no entorno de ocupações da parte baixa do Balneário Morro dos Conventos (trecho 1C). (Foto: Louize Paz)

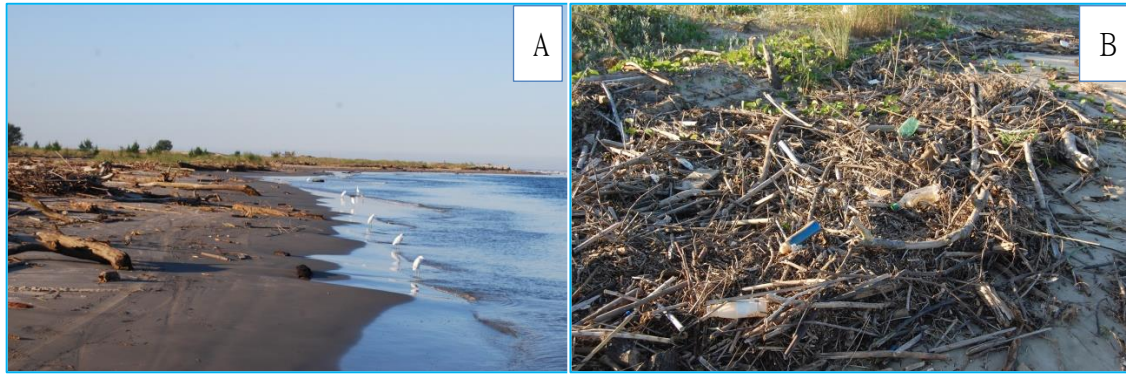
Figura 44: Resíduos trazidos pelo Rio Araranguá: A) Margem com o depósito dos resíduos, com destaque para a ocorrência de grandes trancos e sua interação com a paisagem (Foto: Lucas Crippa); e B) Resíduo carregado pelo rio em detalhe, configurando um emaranhado de resíduos plásticos e vegetais (Foto: Ana Peppes).

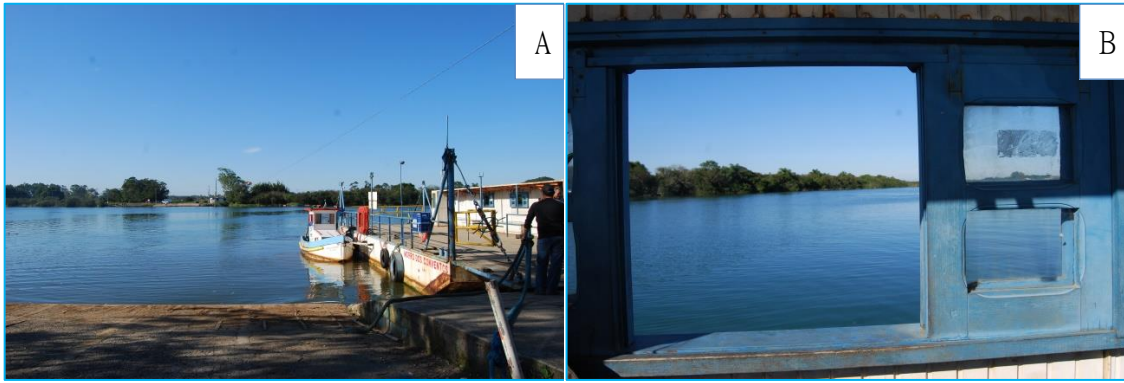
Figura 46 (trecho 2): Balsa para a travessia do Rio Araranguá, que perfaz a ligação entre as localidades do norte do canal com o Morro dos Conventos: A) Troca de veículos na balsa; e B) vista da janela da balsa. (Fotos: Lucas Crippa)

Atualmente a ligação entre o Morro dos Conventos e as localidades situadas ao norte do Rio Araranguá (Morro Agudo, Ilhas e Barra Velha) se dá via balsa (*Figura 46*), no entanto, condições de cheias do rio e problemas mecânicos acabam deixando muitas vezes os cidadãos isolados. A ligação entre Ilhas e Barra Velha por sua vez, também possui grandes problemas, situa-se em área irregular, atravessando dunas ativas, não atendendo a função social de ligar as comunidades. Ainda, a localidade de Ilhas fica literalmente ilhada em períodos de grandes marés e chuvas pela troca da ponte, preexistente, por tubulação, que não supre a vazão e acarreta alterações drásticas no ecossistema de marismas da região.

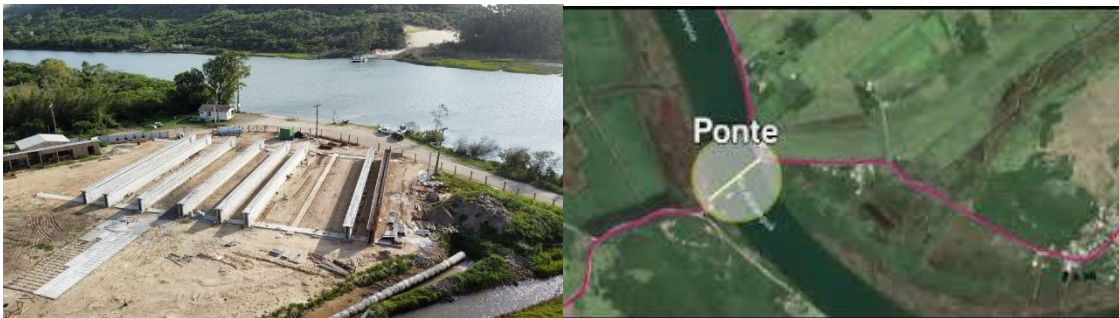
Figura 47 (trecho 2): Obras da ponte do rio Araranguá, na altura da atual passagem da balsa.

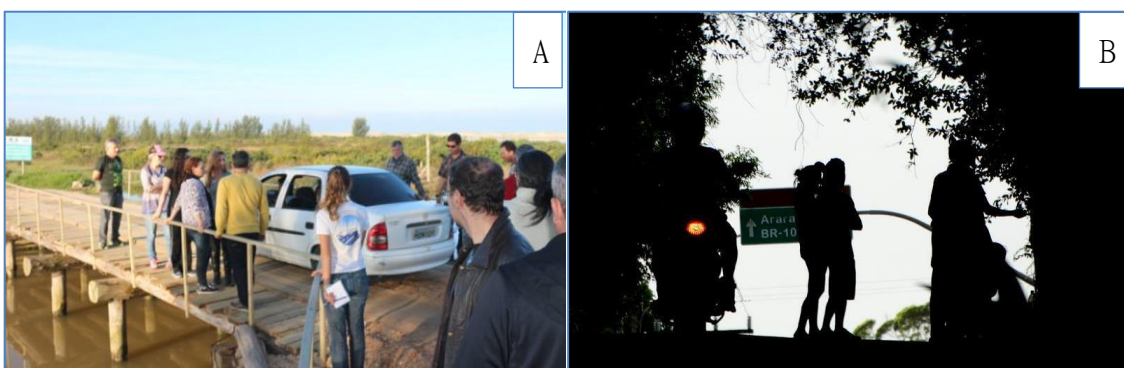
Figura 48: Locais de perigo para a circulação de pedestres na área de atuação deste plano: A) Ponte em Ilhas (Foto: Município de Araranguá); e B) Corte da falésia, acesso a praia do Balneário Morro dos Conventos (Foto: Tadêu Santos).

Calçadas também são precárias na área de atuação, quando existentes. Há locais de grande perigo para a circulação de pedestres, como na zona do corte da falésia e na ponte de Ilhas Barra a Velha (trecho 4) (Figura 48). A baixa frequência de calçadas faz com que pedestres andem pelas ruas, dificultando a circulação de automóveis e pondo em risco a segura dos transeuntes.

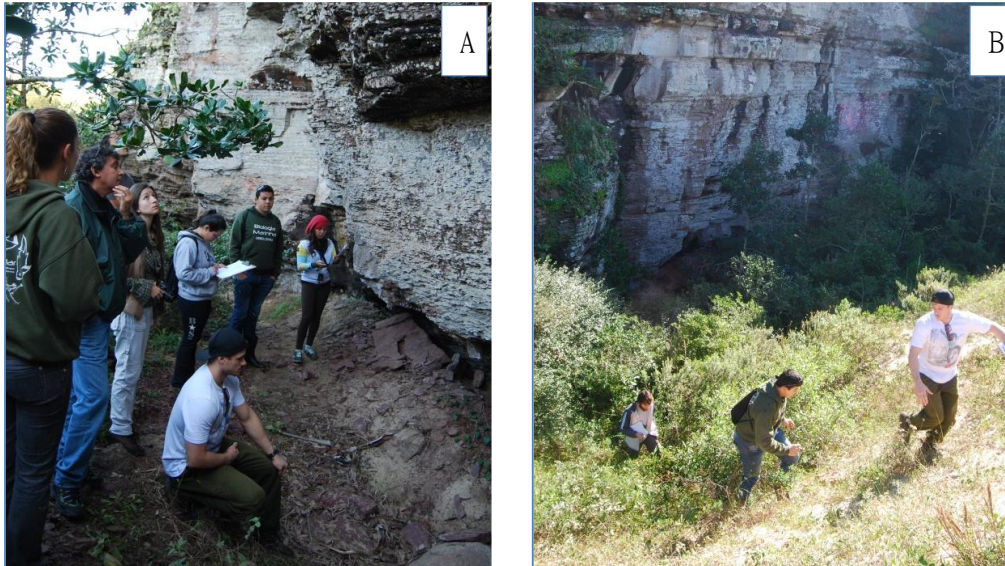
Figura 53(trecho 1C e 2): Trilhas do Morro dos Conventos: A) Trilha na borda da falésia com risco de desabamento de rochas; e B) Uso inadequado de ambientes para a saída de trilha mal sinalizada. (Fotos: Gabriela Rockett)

oferecer perigo, não só as pessoas, como também ao ambiente, que tem sua vegetação agredida (*Figura 53B*).

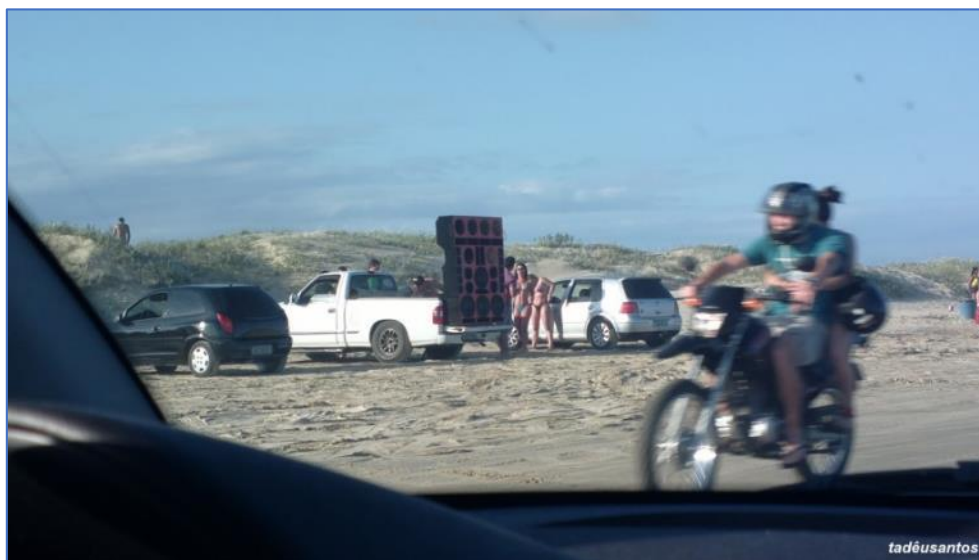
Figura 56 (trecho 1C e 2): Veículos na faixa de praia do Morro dos Conventos, causando poluição sonora, além de grandes danos a biota local. (Foto: Tadêu Santos)

Associada a circulação de veículos na praia estava (e ainda é timidamente praticada) prática de ouvir som alto (*Figura 56*), e a isso o consumo de drogas, não apenas durante o dia, como também em raves virando noites. Esta poluição sonora agravou as denúncias de circulação de veículos na praia junto ao Ministério Público Federal, resultando na proibição do tráfego de veículo via TRF4¹. O volume e a circulação de carros e pessoas afugentam as aves costeiras, e no desfecho ainda não eram recolhidos os resíduos das festas, agravando a poluição do ambiente. Há também o relato de treino de tiro pela Brigada Militar na área de dunas, o que além de ter efeitos de poluição sonora, também pode afugentar os turistas.

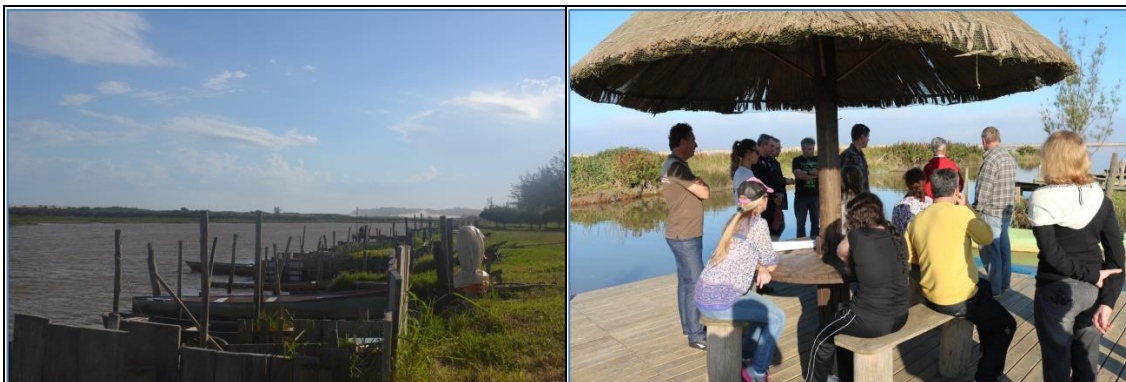
Figura 57 (trecho 3): Área de atracadouro de embarcações em Ilhas: A) Disposição desordenada de embarcações as margens do canal do Rio Araranguá (Foto: Louize Paz); e B) Construção irregular de estruturas margens do canal (Foto: Município de Araranguá).

Nas localidades de Ilhas e Morro Agudo o atracadouro de embarcações é totalmente desordenado (*Figura 57A*), com o uso das margens do canal e colocação de estruturas por qualquer pessoa que queira e sem nenhum critério integrado (*Figura 57B*).

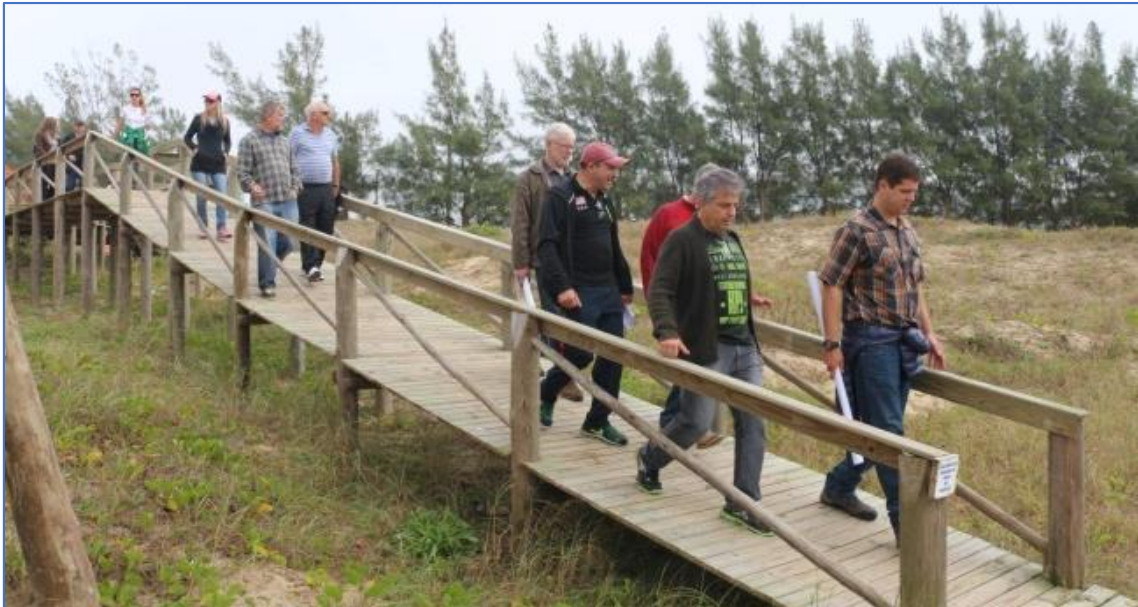
Figura 58: Passarela de acesso de pedestres a praia do Morro dos Conventos (Foto: Município de Araranguá).

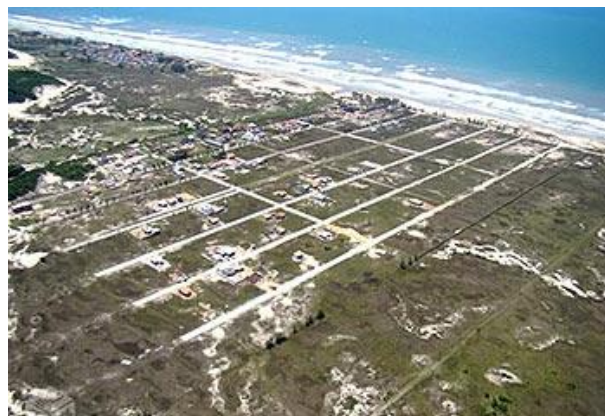
Figura 66: Vista aérea do loteamento Paiquerê, no subtrecho 1-A. (Foto: autor desconhecido)

Subtrecho com loteamento instalado em fase de consolidação, com mais da metade dos lotes ainda não ocupados (*Figura 66*). Observa-se que a maioria das habitações é uso ocasional e para os estratos de classe média a alta. Neste trecho ocorrem atividades de pesca amadora e profissional, além do turismo sazonal.

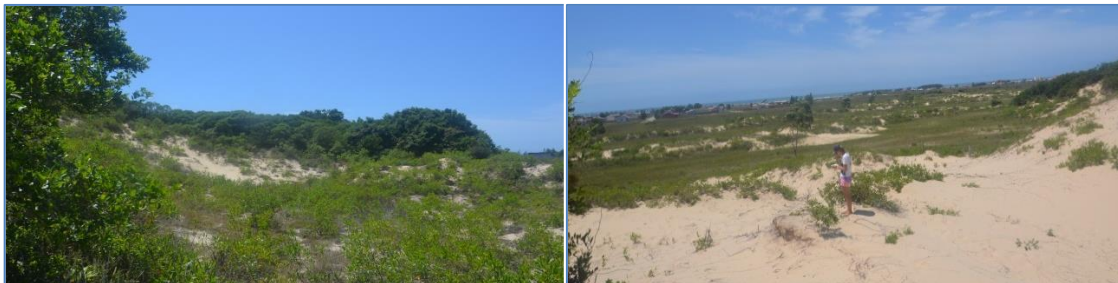
Figura 67: Áreas de dunas fixas e semi-fixas da porção mais continental do subtrecho, com importantes remanescentes de ambientes de restinga. (Fotos: Louize Paz)

Na questão ambiental, o subtrecho1-A apresenta intervenções na Área de Preservação Permanente (APP) do curso d'água oriundo da Lagoa dos Bichos, e problemas com o tratamento dos efluentes sanitários das habitações, uma vez que o loteamento não dispõe de rede coletora e Estação de Tratamento de Efluentes (ETE) e o lençol freático da localidade é raso, podendo aflorar em dias de chuva. A região de dunas semifixas ao oeste (fundos) do loteamento ainda se encontra preservado sem infraestrutura (*Figura 67*).

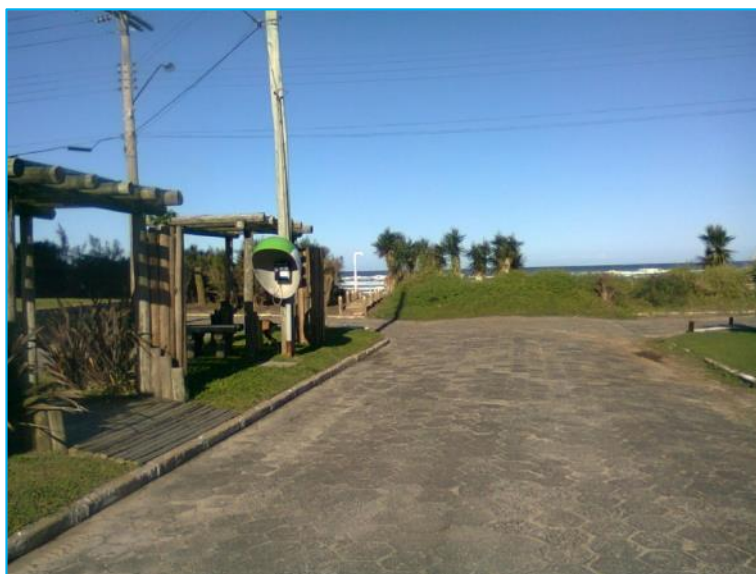
Figura 74: Orla urbanizada do Balneário Morro dos Conventos, subtrecho 1-C. (Foto: Samanta Cristiano)

Existem alguns equipamentos de apoio ao turista na orla, mas não são suficientes. Na *Figura 74* apresentas um trecho da orla com acesso via passarela e presença de chuveiro.

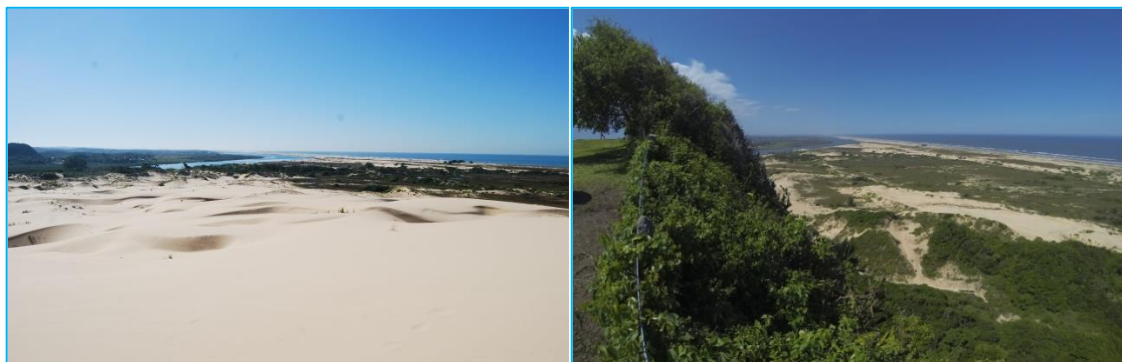
Figura 78: Imagens do trecho 2 área de intervenção de Araranguá.: A) Dunas móveis que compõem a paisagem (Foto Lucas Crippa); e B) Perfil da área do trecho (Foto: Eduardo Barboza).

O trecho se caracteriza como uma zona de dinâmica de dunas móveis e fixas, com ocorrência de remanescentes do Bioma Mata Atlântica (*Figura 78*) como: vegetação de restinga fixadora de dunas e de áreas alagadiças, além de espécies arbóreas endêmicas que se encontram associadas à falésia. Há no trecho a dispersão de espécie exótica (*Casuarina* sp.) e áreas importantes para a recarga de aquíferos. A orla do trecho é muito utilizada para atividade da pesca amadora e profissional. No verão o trecho sofre pressão devido ao movimento de veículos na praia e no caminho para o late Clube.

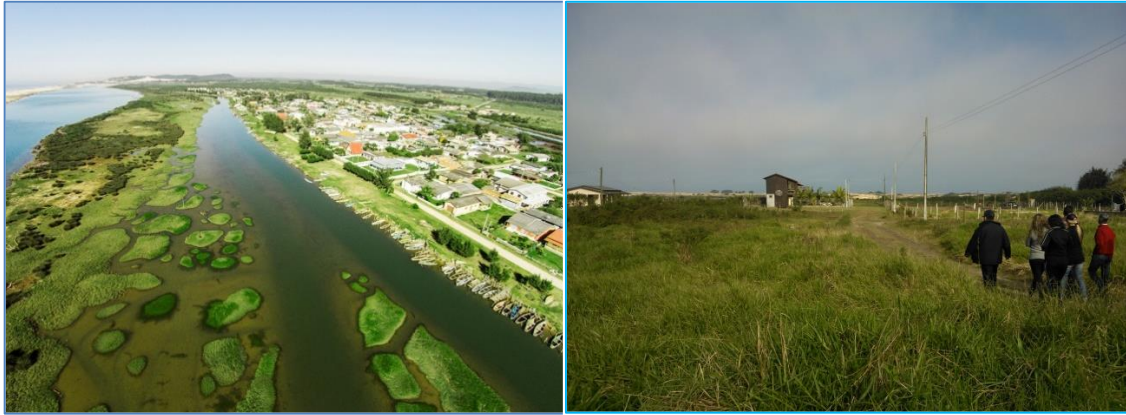
Figura 81: Imagens da paisagem do trecho: A) Marismas da costa de ilhas; e B) Localidade de Morro Agudo. (Fotos: Município de Araranguá).

O trecho ainda apresenta áreas de relevante interesse ecológico com características ambientais ainda preservadas (*Figura 81*), com ocorrências de diferentes fitofisionomias do Bioma Mata Atlântica, como: as áreas úmidas (mangues e marismas – *Figura 81A*), restingas e pequenos fragmentos florestais. O trecho é caracterizado como uma região estuarina, importante para a manutenção do equilíbrio da vida marinha e costeira, mas fortemente impactado pela poluição oriunda da Bacia Hidrográfica do Rio Araranguá.

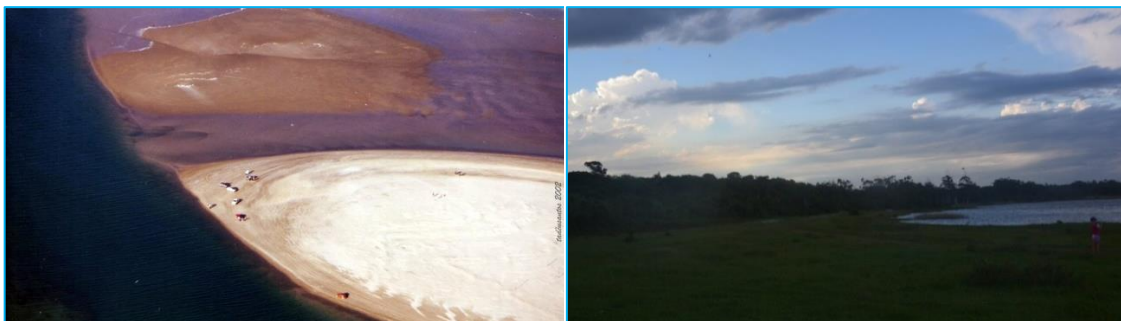
Figura 84: Imagens da área do trecho 4. A) Foz do Rio Araranguá em 2002 (Foto: Tadêu Santos); e B) Margem da Lagoa Mãe Luzia (Foto: Louize Paz).

Trecho com baixa ocupação antrópica, de elevado interesse ecológico, onde há migração e reprodução da fauna, com presença de espécies endêmicas, dunas móveis e fixas e lençol freático superficial. É composto por áreas utilizadas para pesca amadora e artesanal, com navegação para a pesca e para o lazer, e, infelizmente há grande atividade de pesca ilegal. O trecho possui remanescentes da Mata Atlântica, com vegetação de restingas, de áreas alagadiças, marismas e mangues e, fragmentos de matas. Ocorrem também atividades de turismo na orla marítima e fluvial (*Figura 84*).

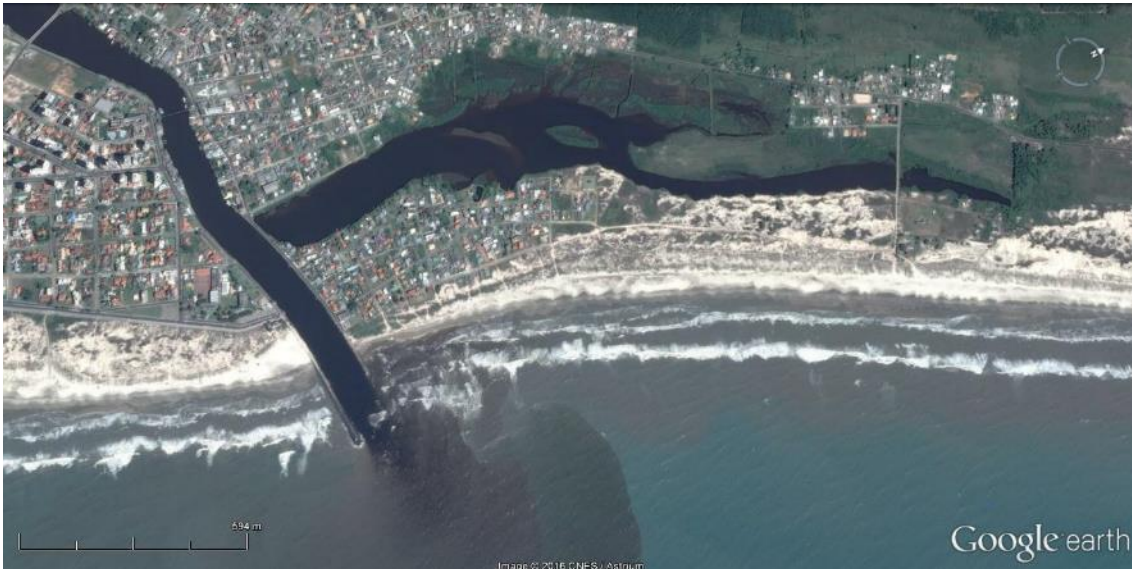
Figura 85: Imagem da foz do Rio Mampituba, análogo ao Rio Araranguá no seu sistema de meandros, contudo, foi retificado por ação antrópica, tendência para Araranguá. (Imagem: Google Earth)

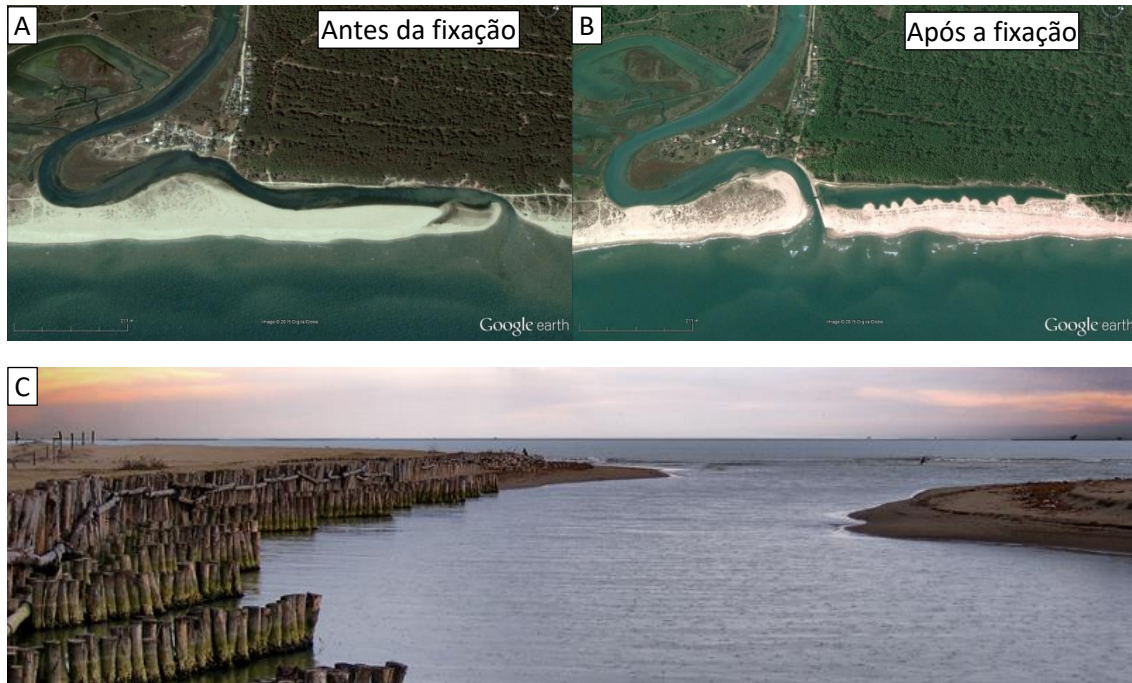
Figura 86: Modelo de fixação de barra almejado para a foz do Ri Araranguá, combinado à dragagem periódica. A) Foz do Rio Bevano sem obra de fixação em 2005 (Fonte: Google Earth); B) Foz do Rio Bevano em 2009 com a fixação da sua barra (Fonte: Google Earth); C) Detalhe da barra fixada com madeira (Foto: Alessandro Tura).

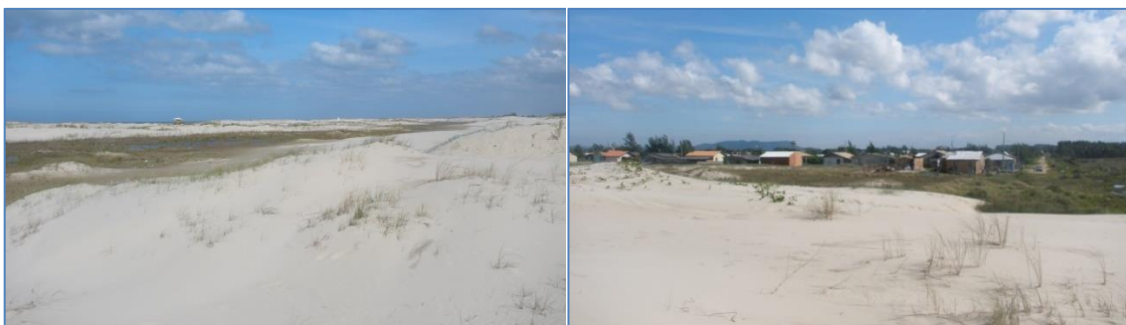
Figura 89: Imagens da orla do trecho 5: A) cordões de dunas frontais; e B) Ocupações muito próximas as dunas. (Fotos: Samanta Cristiano)

As edificações residências existentes apresentam no máximo dois pavimentos e há pouca oferta de comércio e serviço. Esta área tem sofrido considerável pressão imobiliária e apresenta infraestrutura urbana e turística precária. A faixa de areia é densa e larga, com presença de dunas com mais de 300 metros de largura, sendo um dos poucos pontos de toda orla com esta característica. As áreas de uso comum do povo encontram-se dentro da faixa de areia e permanecem sem ocupação.

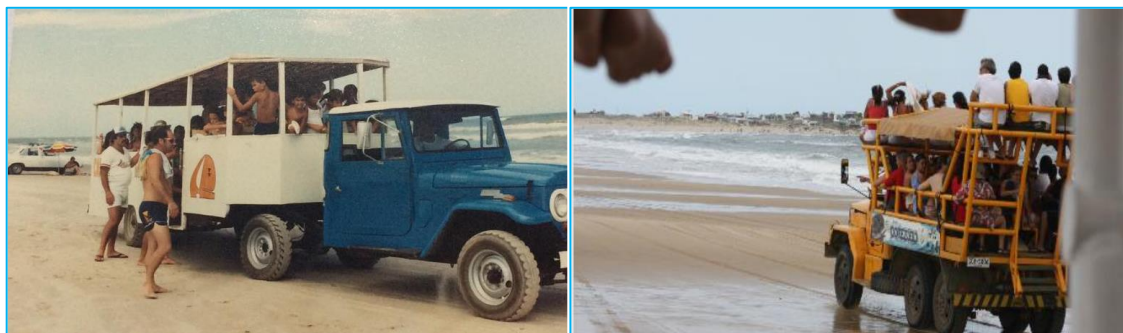
Figura 91: Propostas de veículos para o transporte de pessoas até a barra do Rio Araranguá. A) Veículo utilizado nos anos 80 e 90 para o transporte de campistas até a praia do Morro dos Conventos (Foto: Sonia Gomes); B) Veículo utilizado para o transporte de turistas em Cabo Polônio no Uruguai, em um trecho de 9km de dunas e praias. (Foto: TripAdvisor)

Orla: saída da área de estacionamento a ser implantada na área urbana do Balneário Morro dos Conventos; veículo tracionado com reboque regularizado para o deslocamento de pessoas ou veículo tracionado de turismo com capacidade para o transporte de grande número de pessoas, como os utilizados por campings da região antigamente ou em Cabo Polônio no Uruguai (*Figura 91*);
-

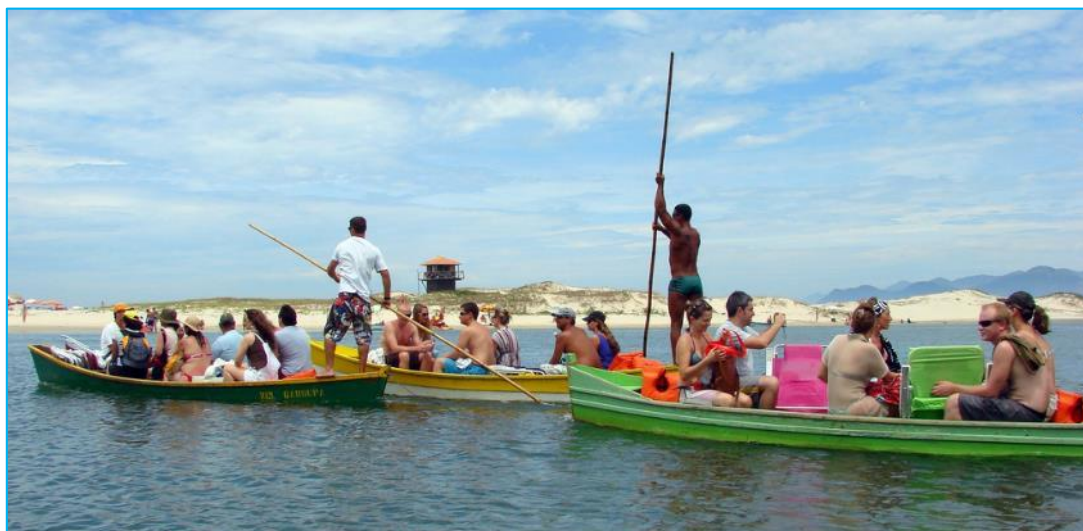
Figura 92: Transporte fluvial de pessoas efetuado na Guarda do Embaú. (Foto: Fernando Hidalgo Molina)

Fluvial: saída de barcos de transporte de pessoas da localidade de Ilhas e Morro Agudo; barcos de pesca adaptados e regularizados para o transporte de pessoas, como os da Guarda do Embaú (*Figura 92*).

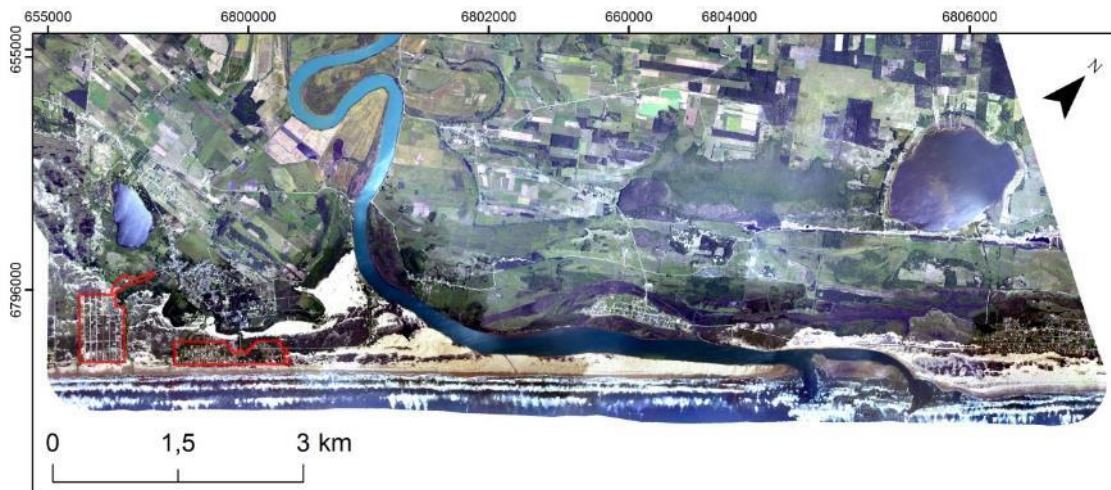
Figura 95: Mapa de localização da zona urbana consolidada identificada.

É a Zona identificada com ocupação predominante urbana (*Figura 95*). Nesta Zona, as edificações residenciais e comerciais já estão consolidadas e são atendidas pelos serviços essenciais do poder público. Nesta Zona é indicado intervenções de reurbanização, desde que respeitadas às características ambientais e paisagísticas locais.
