PLANO DE GESTÃO INTEGRADA

ORLA DE ARARANGUÁ

Versão preliminar: junho de 2016

Versão final: julho de 2022

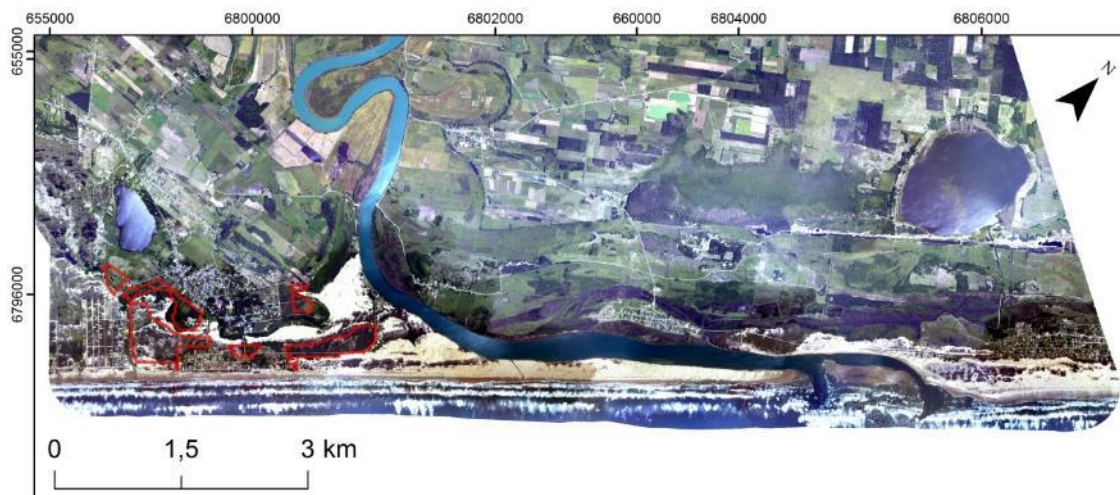
Figura 96: Mapa de localização da zona de expansão urbana habitacional e turística.

É a Zona identificada como uma área para a expansão urbana habitacional e turística, sempre devendo ser respeitada a legislação ambiental em vigor. Nesta zona é indicada uma ocupação baseada nos princípios da sustentabilidade urbana, ou seja, ocupações e uso do solo com responsabilidade social e ambiental. Toda e qualquer ocupação nesta Zona (*Figura 96*) devem ser precedidas de licenciamento/autorização ambiental pelo órgão competente.
